## 2. 悠久山付近の被害と段丘地

#### IV. 第 3 の疑問に答えて

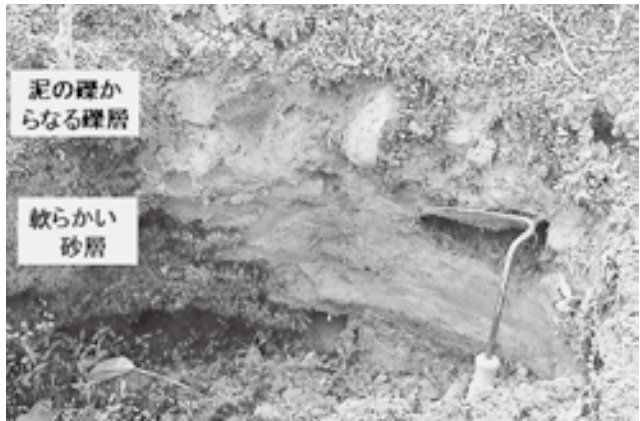
畑で見られた露頭写真ですが、堆積物は地表からコブシ～梅大の泥の礫から成る礫層、泥層を挟む軟らかい砂層が見られ、この下に段丘堆積物が隠されています。すなわち、六日市町では図9で見られるように、段丘面（概ね8号線の道路面の高さと思われる）の上に東側の東山丘陵から供給された泥の礫や軟らかい泥質な堆積物が5～6m程堆積しており、有名な黒部扇状地等に見られる堆積物とは異なっていました。このように、新しい時代に泥質な堆積物が厚く堆積した地域は六日市町に限らず武道窪・田麦山とも被害が大きく、扇状地といえども泥質な堆積物が厚く堆積している場合は必ずしも安定な地盤とはいえないようです。

写真1 六日市小学校脇の扇状地堆積物

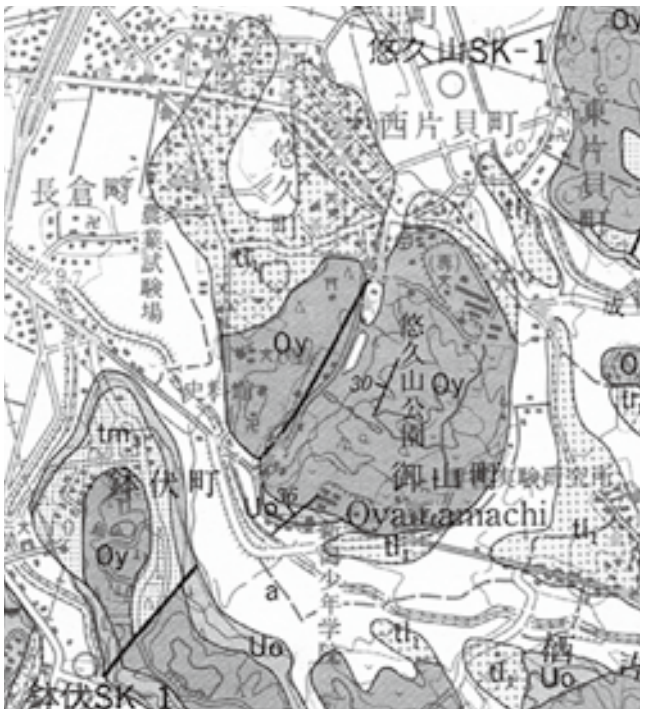
図10 長岡市悠久山地域の地質図（長岡図幅・地調）

図10はこの地域の地質図（地質調査所、1991）ですが、この図によれば段丘地とされている中貫町～若草町～中沢町の一部にも被害がありその理由が良く解りませんでした。そこで、今年度雪解けを待ってこの地域の調査を皆で行うことにしたのですが、露頭もなくしかも現在は人工的な改変が進んでいるので、事前に古い地形図・空中写真を利用してこの地域の地形を調べることにしました（図11参照）。昭和9年の地形図を見ると、現在若草公園として利用されている所に大きな堤があり、そこから現在バス路線として利用さ

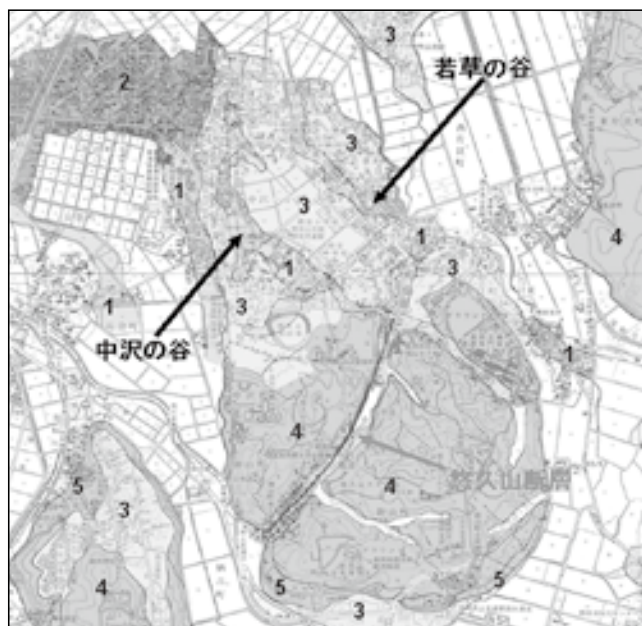
図 1 2 長岡市悠久山地域の地質図（久保田他，2006）

このように、これらの図から嘗ては段丘面上に田んぼや幾筋かの流路があったことが認められ、南側の流路を中沢の谷，北側のそれを若草の谷と呼ぶことにしました。これらの谷に相当するところに、当時堆積した泥も堪忍することができ（写真 2）、この地域の表層地質図を図 12 のように修正しました。

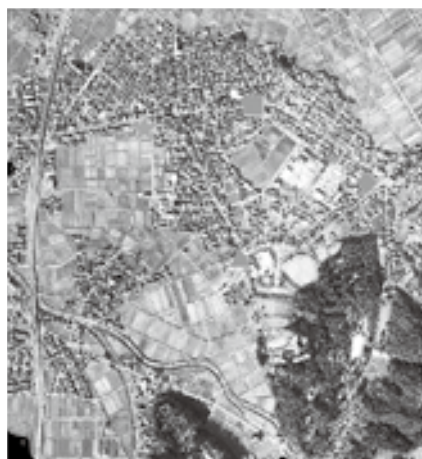
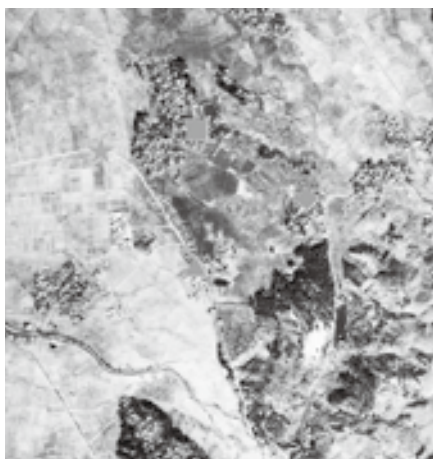
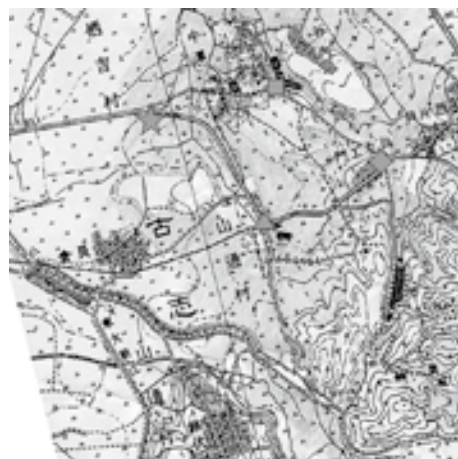
図 1 1 悠久山付近の今と昔 各図のマークは同一地点を示す．

れている地方道長岡－栃尾線を通り悠久山断層の谷に向かって水田が広がっていたことが解ります。昭和 22 年の空中写真ではそれがより鮮明に見え、しかも屈曲した流路まで観察することができます。また、現在悠久山プールが建っている所にも大きな堤があり、越後交通東長岡営業所前の道路工事の現場で当時

の池に堆積した軟らかい泥が確認できました。

空中写真では水路や湿地等水のある所は黒く写るので、水路跡等を調べるのに利用できる．

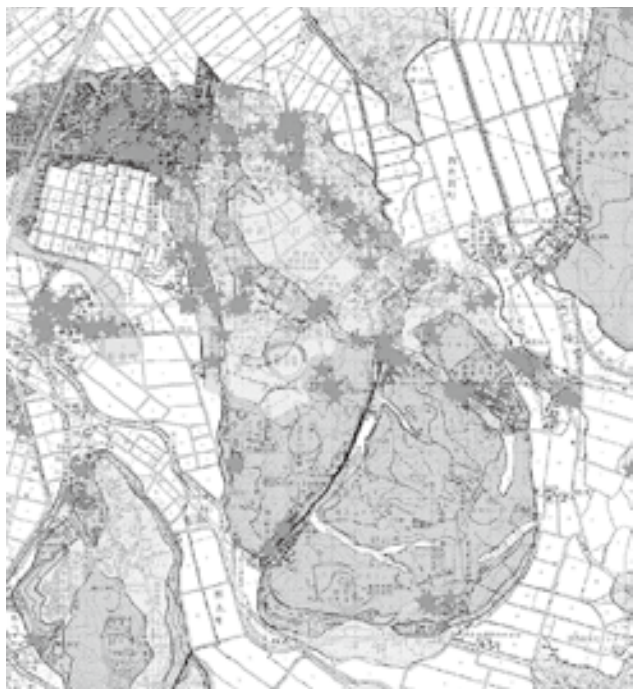
図 1 3 表層地質と被害家屋の関係

一方、この地質図に被害家屋を重ねてみると（図 13 参照）、段丘面上の中貫町～若草町～中沢の一部に見られる被害家屋の殆どは中沢および若草の谷の中に建てられた家屋で、嘗ての流路の埋め土地が被害を大きくした原

因と考えられます。このことは、地震に対して安定とされている段丘地であっても、当時流路であった所を埋めて造成した宅地は地震に対して必ずしも安定でないことを示しており、建物の基礎地盤がどのような履歴を持っているのかを調べておくことが大切です。

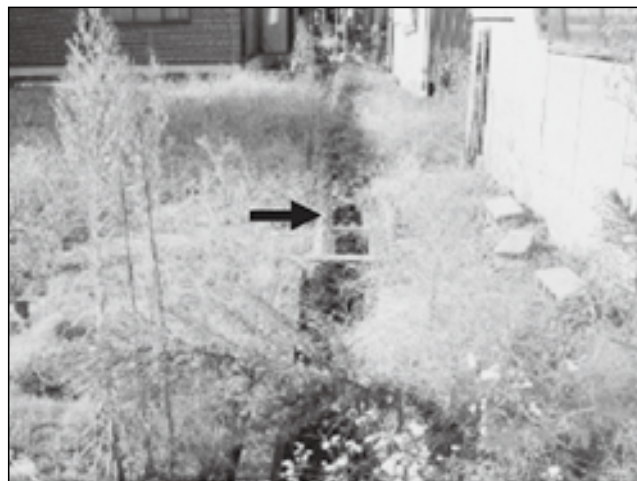
写真 3 側溝の変状と基礎地盤の側方移動

しかし、調査をしている中で被害が集中する場所には概ね水路や側溝があり、水路側に建物の基礎地盤が移動して建物が損傷している事例を幾つか観察した（写真 3）。しかも、或る水路では擁壁がフタ等で支えられている所は被害が無く、支えの無い所の脇に建つ建

側溝の左側の擁壁が右に傾いたため、基礎地盤が右側に移動し、建物が取り壊された例

物が被害を受けていた。このようなことから、地震時に地面がゆすられたとき側溝や水路の空間があると側溝・水路脇の土砂はより強くゆすられることで結合が弱められ、擁壁に変状が生ずれば土砂は速やかに側方に移動して被害を大きくするのではと考えられるが、今後さらに多くの事例を観察し沖積低地に造成された住宅地の被害原因を明らかにする必要がある。

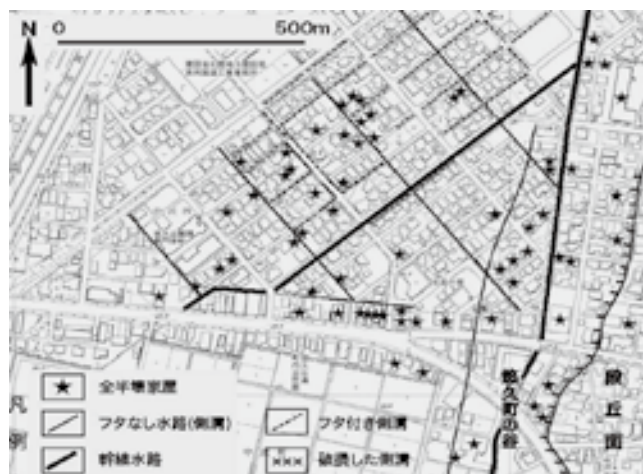
図 14 沖積低地に造成された住宅地の被害と水路・側溝の分布（久保田，2006）

地方道長岡栃尾線の中沢三叉路付近の北側には、沖積低地を埋め立てて造成された新興住宅地が広がるが、この地域の建物被害分布は決して一様でなく被害の大きい地域が偏在する（図 14 参照）。造成前はいずれも田んぼとして利用されており、建物の強度が個々で異なることを考慮しても被害が偏在する理由が解らなかった。
