## 野外巡検報告「地盤改良と中越地震の復旧工事現場」

### ①長岡市寿 地盤改良工事現場

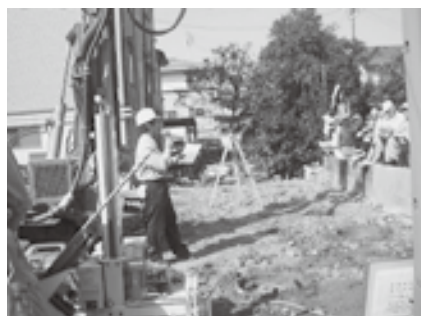
第1回の講演で説明された住宅の地盤改良工事をオムニ技研(株)様と(株)高田建築事務所様のご厚意で見せて頂きました。ここは栖吉川に「近く、サウンディング試験の結果、N値が1.5～3の軟弱地盤の層が3m弱あるとのことで、柱状改良工事(深層混合処理工法)が施工されていました。この住宅では総数46本の柱状改良体(3m)を施工するとのことで、既に約半分の施工が完了していました。

図1 工事現場の巡検の様子

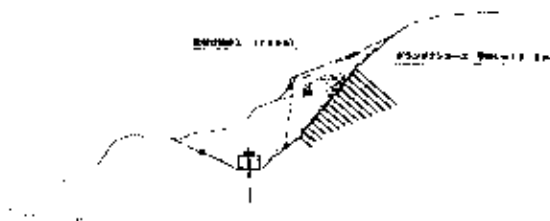
図4 標準横断面図

妙見の大規模な岩盤崩壊の現場でその復旧工事について、対岸から長岡地域振興局災害復旧部の高峰課長より詳しく説明して頂きました。崩壊は幅 250m、長さ 140m、厚さ 30m で崩壊土砂量は約 50 万  $\text{m}^3$ 、復旧にあたってはほぼ現道復旧で掘削約 27 万  $\text{m}^3$ 、崩壊防止のグラウンドアンカー945 本を施工するもので工事費は約 26 億円程度とのことでした。平成 19 年 3 月の開通を目指して昼夜敢行の工事が行われていました。

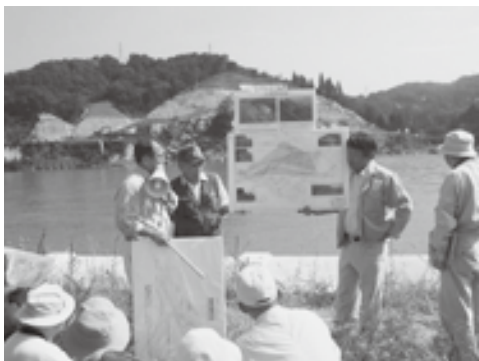
図5 対岸から妙見復旧工事現場

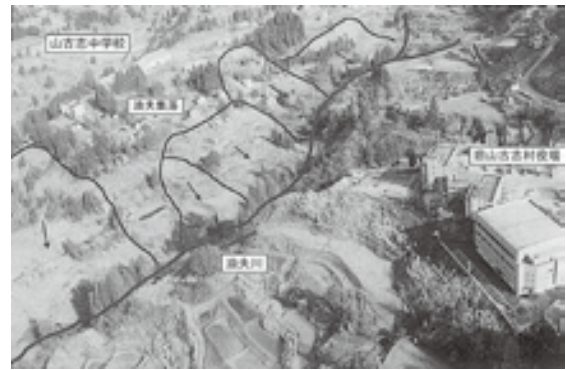
対岸の油夫地すべりは昨年は手つかずでしたが、法枠工と約 35 万  $\text{m}^3$  の押さえ盛土を主体とした地すべり工事が、油夫川の砂防設備災害復旧工事と共に大幅な進捗をみせていました。工事費は合わせて約 24 億円との事でした。

図6 油夫地すべりと油夫川

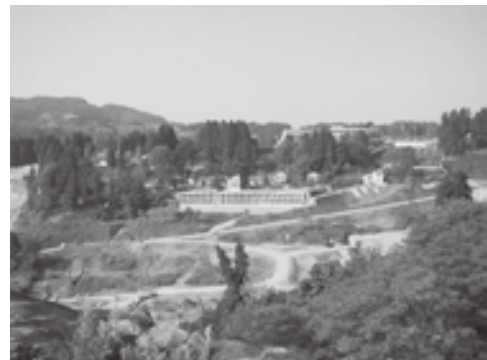
図7 油夫地すべり現場

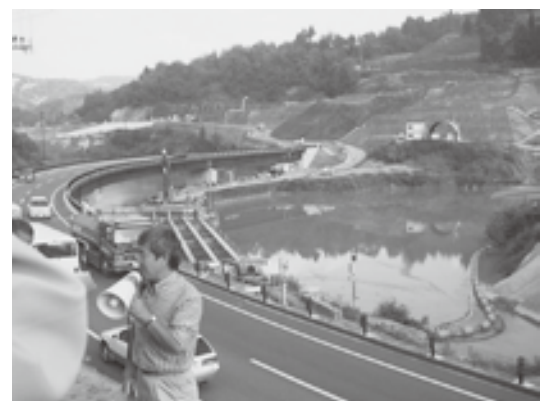
国道 291 号が山古志トンネルと新宇賀地橋及び接続する区間の道路工事の完成で 9 月 3 日に開通し、竹沢から広神への交通は解放されました。土砂崩れダムは法面整形が進み、下流には新たな砂防ダムが建設中でした。かつて、土砂崩れダムにより湛水した水の排除するために体育館の中に何本ものホースを通した映像が大きく報道された東竹沢小学校はどこにあったか想像することすらできないほどの変貌ぶりです。

図8 芋川土砂崩れダムとR291
