大地から学ぶ越路町の

# おいたち

## 地震の基礎と新潟県・中越地震災害

# 新潟県中越地震「越路町地域」調査報告

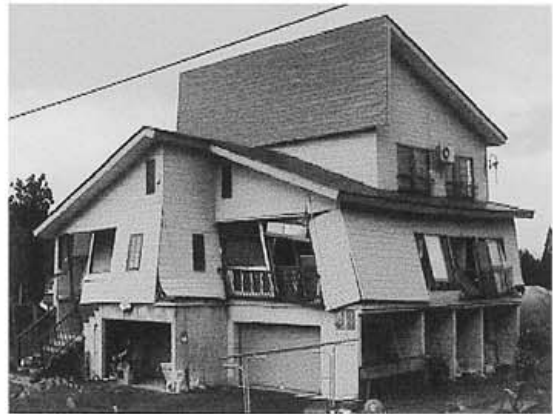
### ①強い力による家の破壊

震源に近い所や特定な地域では、強い力により建物が押しつぶされた。下からの強い力により2階部分が押し潰された家（川口町・田麦山）

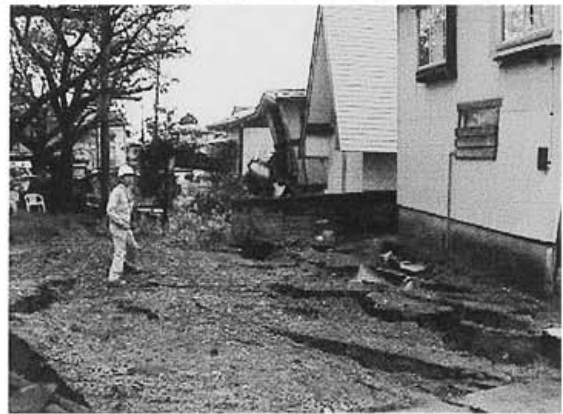
### ②基礎地盤の液状化による家屋の変状

凹地を埋め立てた造成地では、液状化により基礎地盤が低い方に移動し建物や地面に多大な被害が発生した。家が並んでいる所は昔の谷筋にあたる。（長岡市・悠久山）

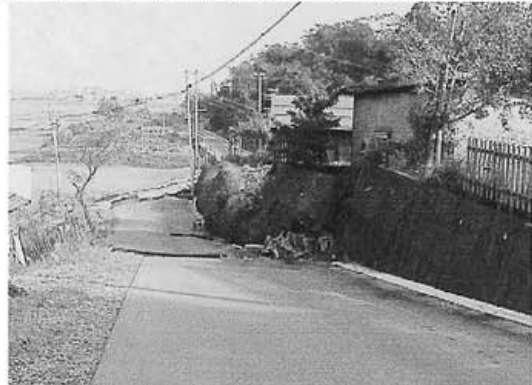
### ③擁壁の破損による家屋の変状

擁壁が振動や液状化により破損すると、建物の基礎地盤が移動し建物に変状をもたらす。写真のような立派な擁壁に限らず、住宅地にある小さな下水の壁が破損したり傾いても同じ様な被害が見られた。

（長岡市・鶴が丘団地）

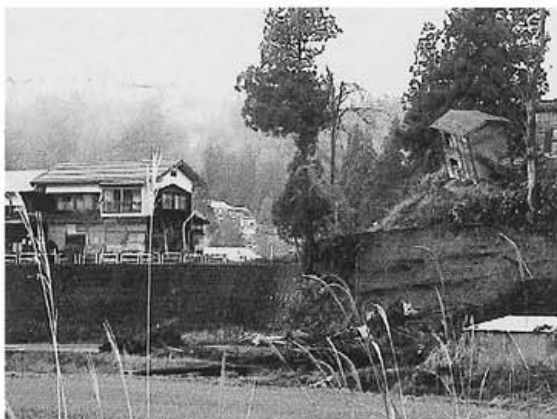
#### ④斜面の重力滑落による家屋の変状

丘陵、段丘および人工改変地では縁の部分  
が振動でくずれ、建物が壊れたり滑落する被害  
が多く見られた。(川口町)

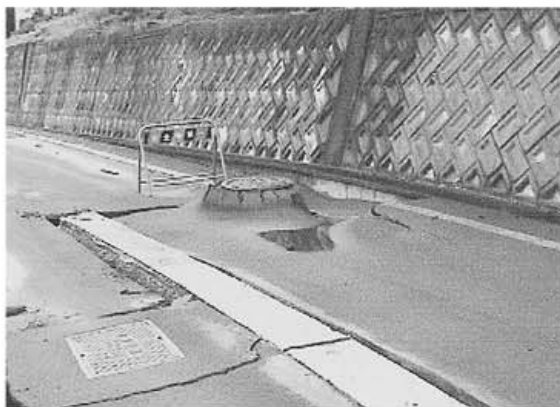
##### ①液状化による埋設物の被害

道路に埋設されているライフライン沿いに  
液状化が起こり、抜け上がりや陥没がいた  
る所で見られた。長岡ではマンホールが 1m  
近く抜け上がった所もあった。  
(長岡市・横枕)

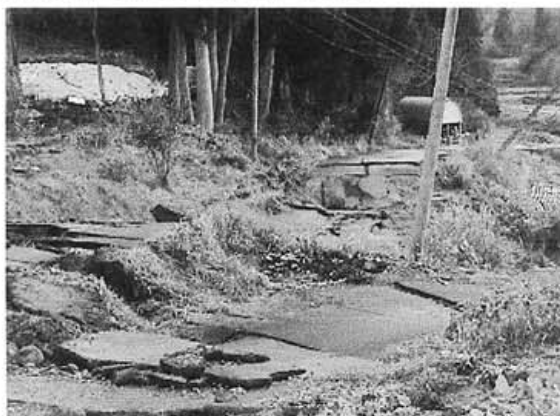
##### ②重力滑落による道路の変状

丘陵などの急傾斜地では、振動などにより  
崖崩れが多発した。特に、地滑り地や砂層か  
ら成る和南津層で多く見られた。(川口町)

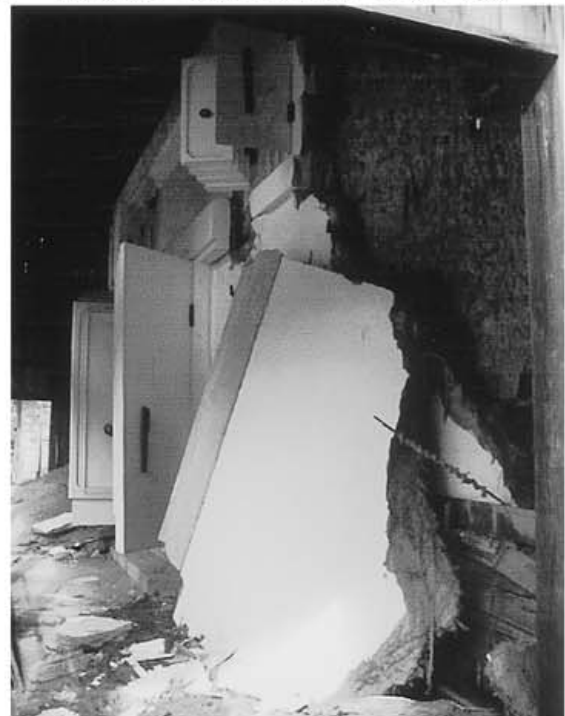
国の重要文化財「長谷川邸」は、土蔵が多い。柱に異常はなさそうであったが、壁が一部あるいは完全に落下していた。

母屋の漆喰の壁には、下からの突き上げによると思われる、共役の断裂がくまなく生じている。N-S方向、E-W方向とも相違は見られない。障子の上の壁にはみられない特徴で、この壁には、横揺れによるとおもわれる隅の壁の破損がみられた。
