# 中越地震で発生した建物の被害と地盤

－建物の被害分布からみたいいくつかの疑問．長岡地域を例にして－

山崎興輔

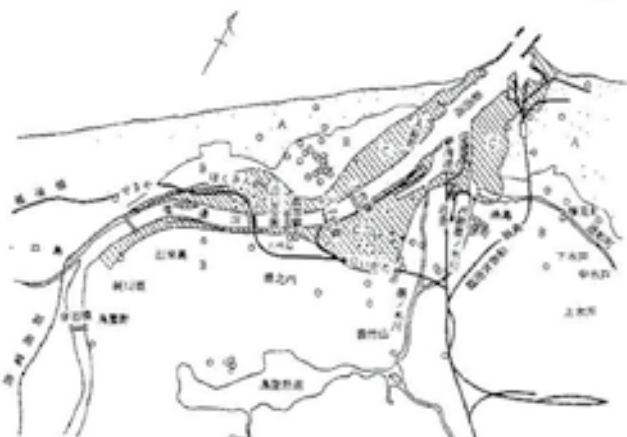
図4 新潟地震の被害分布 A：無被害地域 B：中位の被害地域． C：被害の顕著の地域

図4は新潟地震による鉄筋コンクリートの建物の被害分布図ですが、被害の顕著な地域は旧信濃川沿いに集中しています。一方、液

状化が発生した地域を図5に示しましたが、図4と図5見比べると被害集中域は液状化発生域に見事に重なっており、新潟地震は液状化災害と呼ばれています。では、なぜこの地域に液状化が発生したのでしょうか。液状化発生地域の地下は、図6に示したようなⅠ～Ⅳの地層から成り立っています。いずれの断

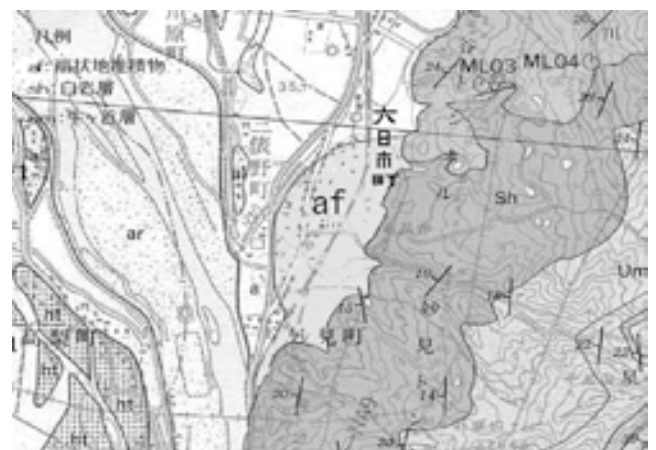
図8 六日市町付近の地質図（長岡図幅、地調）

中越地震の被害分布をみると、長岡市六日市町は建物被害が大きかった地域の一つに挙げられます。図8は六日市町付近の地質図ですが、この図によれば六日市町は地震に対して安定とされている扇状地上に発達した集落です。にもかかわらず、被害が大きかったのはなぜなのでしょう。写真1は小学校付近の
