## 中越地震による建物被害と地盤との関係

新潟県立小千谷高等学校 教諭 吉越 正勝氏

### 1. 小千谷市街地の建物被害と地盤との関係

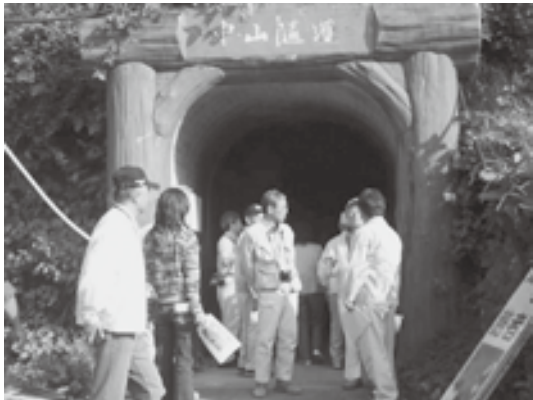
図9 中山隧道

中山隧道は地震の数年前に隧道巡検にきたところです。16年の歳月をかけた手掘りの隧道はこの地震では、ここに至る川沿いの斜面が大きく崩壊している中で無傷でした。今回は時間の関係で中を歩くことはできませんでしたが、あらためて地域の人達の手のみで900mの隧道を掘った意思の強さに感銘を受けます。その小松倉集落も地震後10数戸になるとのこと。中山間地域の地域復興の難しさも感じました。

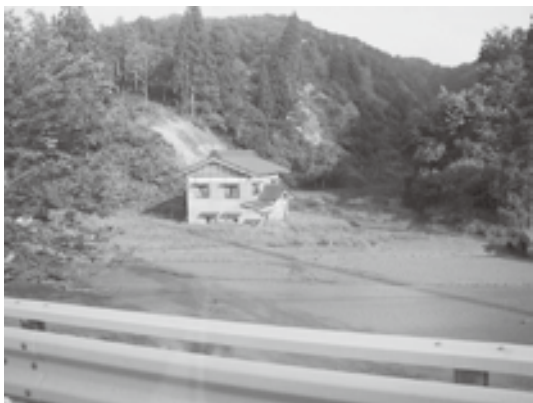
図10 木箆 土砂に没する家屋

木箆、檜木、池谷、大久保の各地域は未だ立入が制限されている地域です。芋川から木箆を通り檜木へ。昨年の巡検では通ることができなかったところです。土砂崩れダムで水没したという木箆集落は、その後の土砂の流出で建物が土砂に埋まっていました。なんとすさまじい光景でしょう。この家の持ち主はこの光景をどのように受け入れるのかと思うと心が傷みました。

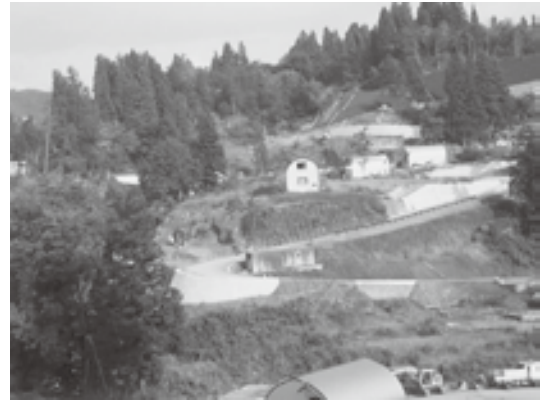
図11 檜ノ木集落の様子

檜ノ木集落は昨年池谷地区から遠望したところです。山古志地域で唯一地震の直接被害でなくなられた方があったところです。檜ノ木集落は旧池谷小学校への移転が決まり、ほとんどの家屋が取り壊されて、丸屋根の車庫が散在していました。

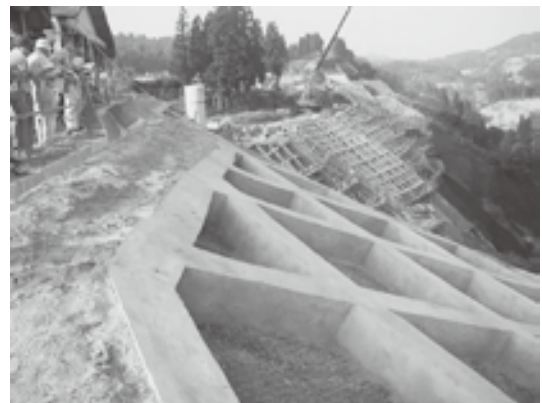
図12 檜ノ木地すべり工事

檜ノ木では地震時、多くの牛を空輸で救出した牛舎の崖の地すべり対策工事が急ピッチで行われていました。ここに牛が戻って来る日はいつになるかと考えさせられました。
