2006 地学講座 No.1 (2006.9.26)

## 宅地地盤の地盤調査と改良

オムニ技研(株)経営企画室 室長 高田 晋氏

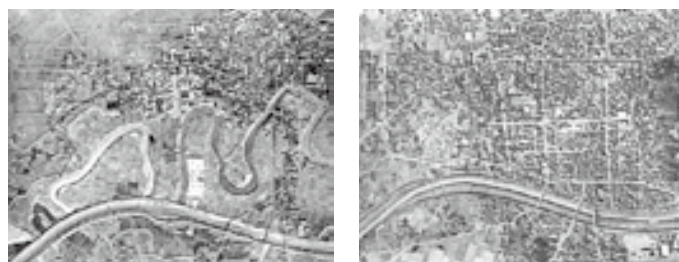
図 2 刈谷田川と見附市街(左 1948 年 右 2004 年)

1948 年米軍による航空写真では刈谷田川の旧河道が明瞭に見えているが、2004 年の写真ではそれがわからないように建物が建っている。(図 2) 噴砂の状況や建物、道路の被害の状況を見るとこの旧河道に沿って集中していることがわかる。(図 3)
