大地から学ぶ越路の

# おいたち

## 中越地震から学ぶわが家の地盤補強と耐震対策

## 宅地の地盤被害と地盤補強工法

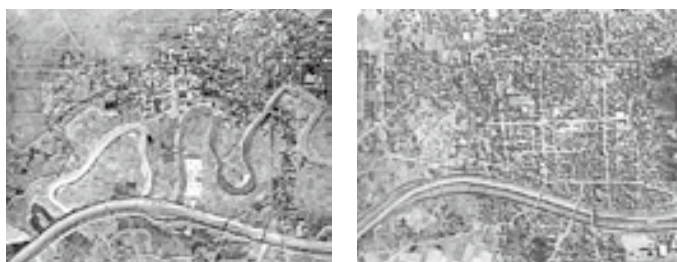
図2 刈谷田川と見附市街(左 1948年 右 2004年)

1948 年米軍による航空写真では刈谷田川の旧河道が明瞭に見えているが、2004 年の写真ではそれがわからないように建物が建っている。(図2) 噴砂の状況や建物、道路の被害の状況を見るとこの旧河道に沿って集中していることがわかる。(図3)

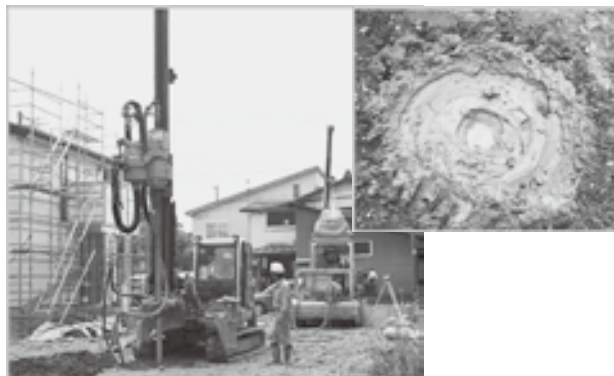
図 4 深層混合処理工法（セメントコラム）

地盤の深層部に渡って（2m～8m 程度）軟弱地盤層がある場合に行われるもので、セメントに水を加え液状（スラリー状）にした混合物（セメントミルク）を特殊な攪拌翼の先端部から地盤に注入しながら地盤とセメントミルクを混合攪拌しながら地盤中に強固なセメント混合物の柱（一般的に 60cm×長さ 2～8m）を築造する工法である。費用は概ね 70～140 万円／1 棟程度である。短時間で狭い場所での施工が可能なことと鋼管杭に比べて低コストで施工が可能である。

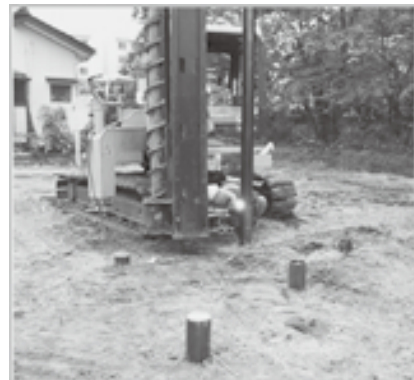
図 5 鋼管杭回転圧入工法

地盤の深層部（10m 程度）まで軟弱層がある場合は鋼管杭による基礎工法が採用される。この工法は一般構造用炭素鋼管（ $\phi 114 \sim 165\text{mm}$  程度、STK400 材）を回転・圧入させながら所定の深さまで貫入させるもので、排土が全くなく、材料の安定性が高いこと。また、家屋の建て替え時に撤去が容易であることが優れている。費用は概ね 80～120 万円／1 棟程度と見込まれるが、材料調達コストが不安定であることと、支持層が不確定の場合には適用ができないことが施工上の問題点である。

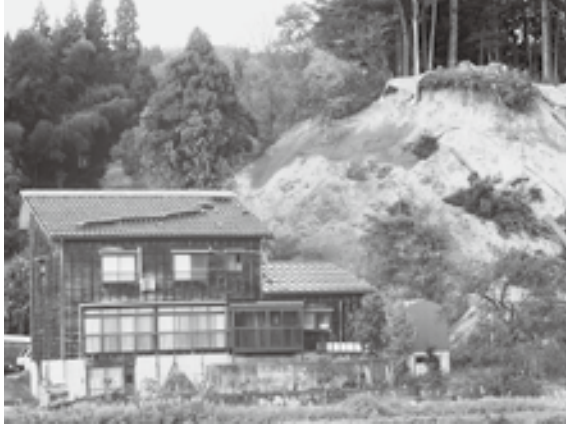
図7 西谷の崩壊

被害原因はこれだけでなく、かつて発生した地すべりが谷を埋めて比較的緩傾斜面を形成している場所がある。人家は段丘面及びその緩傾斜面に立地しているものが多い。この古い地すべり地でも被害が大きかった。(図7)

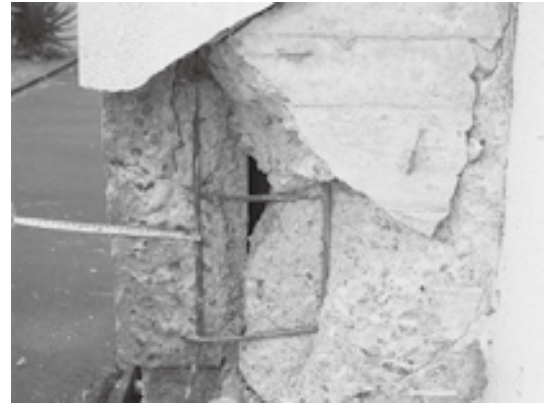
図9 越路中学校の被害

越路中学校では特別教室棟の被害が最も大きく幅75cmの柱のすべてが地面から2mほどの高さで大きく共役性の断裂でズタズタに壊れていた。小千谷高校は化粧柱の一部に断裂があった程度であり、これと比較して越路中学校が大きいことがわかる。着工年が1960年(小千谷高校は1977年)1971年に建築基準法が改

正されていることや越路中学校が段丘崖に近いところに位置していることが震央からの距離が離れているにもかかわらず被害が大きかったものと想像される。

越路中学校では震度6弱の地震を受け被災した。もみじ園側のRC3階建ての2棟の校舎には一部が盛土となっていることから基礎杭が施工されていた。最も大きく壊れた特別教室棟は切土区域であったためか基礎杭が施工されていなかった。壁の配置や柱の鉄筋が異なっているため杭の有無が被害差になっているとは一概には言えない。校舎の被害調査では損傷度5の大破であり当初は新築を提案したが予算の関係からか補強設計となったもの。壊れ方は斜めの亀裂を伴う剪断破壊である。復旧にあたっては1階は壁を設置し柱を打ち換え、2、3階はブレースで補強した。
